CONSTRUCTION NEUVE RESTAURANT ET JONCTION AU BÂTIMENT VOISIN

435, RUE LAFONTAINE, RIVIÈRE-DU-LOUP, QC, G5R 3B9

Projet : **CONSTRUCTION NEUVE RESTAURANT
ET JONCTION AU BÂTIMENT VOISIN EXISTANT**
435 RUE LAFONTAINE, RIVIÈRE-DU-LOUP
21-066

Dessin : **PLAN POUR PRÉSENTATION CCU
CONTEXTE ET INTENTIONS**

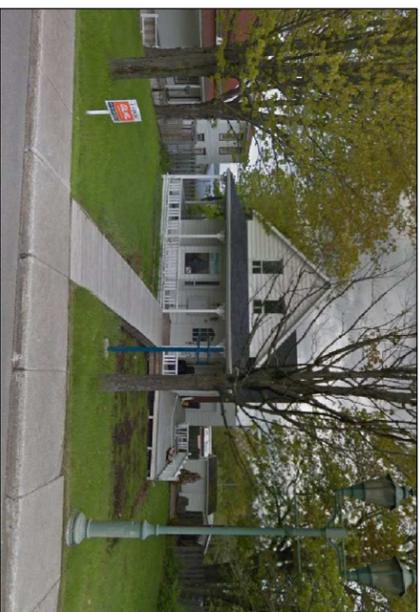
BÂTIMENT EXISTANT À DÉMOLIR
TERRAIN CONCERNÉ
RUE LAFONTAINE

Le projet concerne le bâtiment et le terrain situé au 435 rue Lafontaine à Rivière-du-Loup. Ce bâtiment est présentement non occupé, il manque d'entretien et n'a pas fait l'objet de rénovation majeure depuis plus de 18 ans. Le bâtiment existant serait démolli, étant donné son état de dégradation avancé et la non conformité de l'ensemble des éléments le composant, tant du niveau de la sécurité, de la mécanique ou de la structure. On retrouve l'analyse complète des composantes structurales et l'état de tous les éléments qui le compose à la page A003.

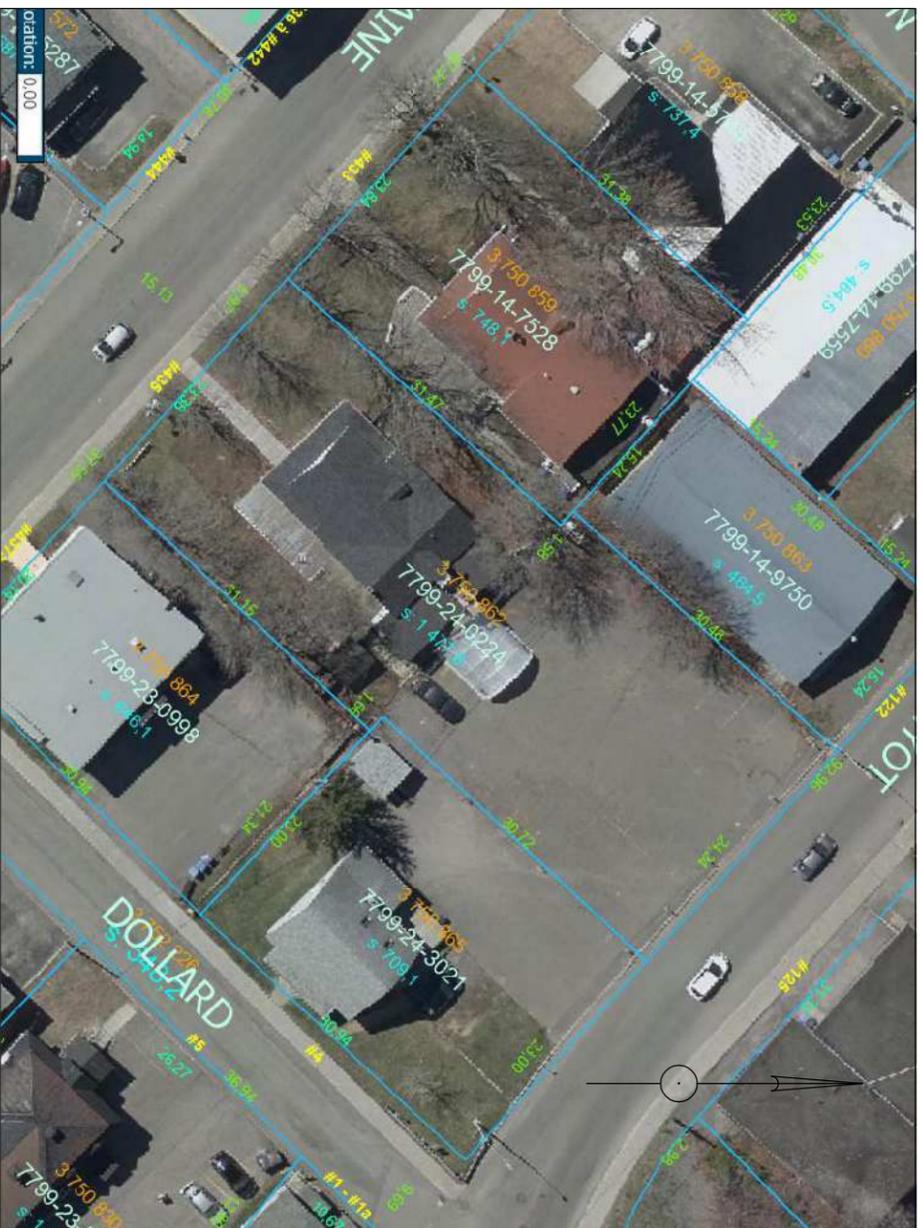
VUE AÉRIENNE
TERRAIN CONCERNÉ # LOT 3 750 862

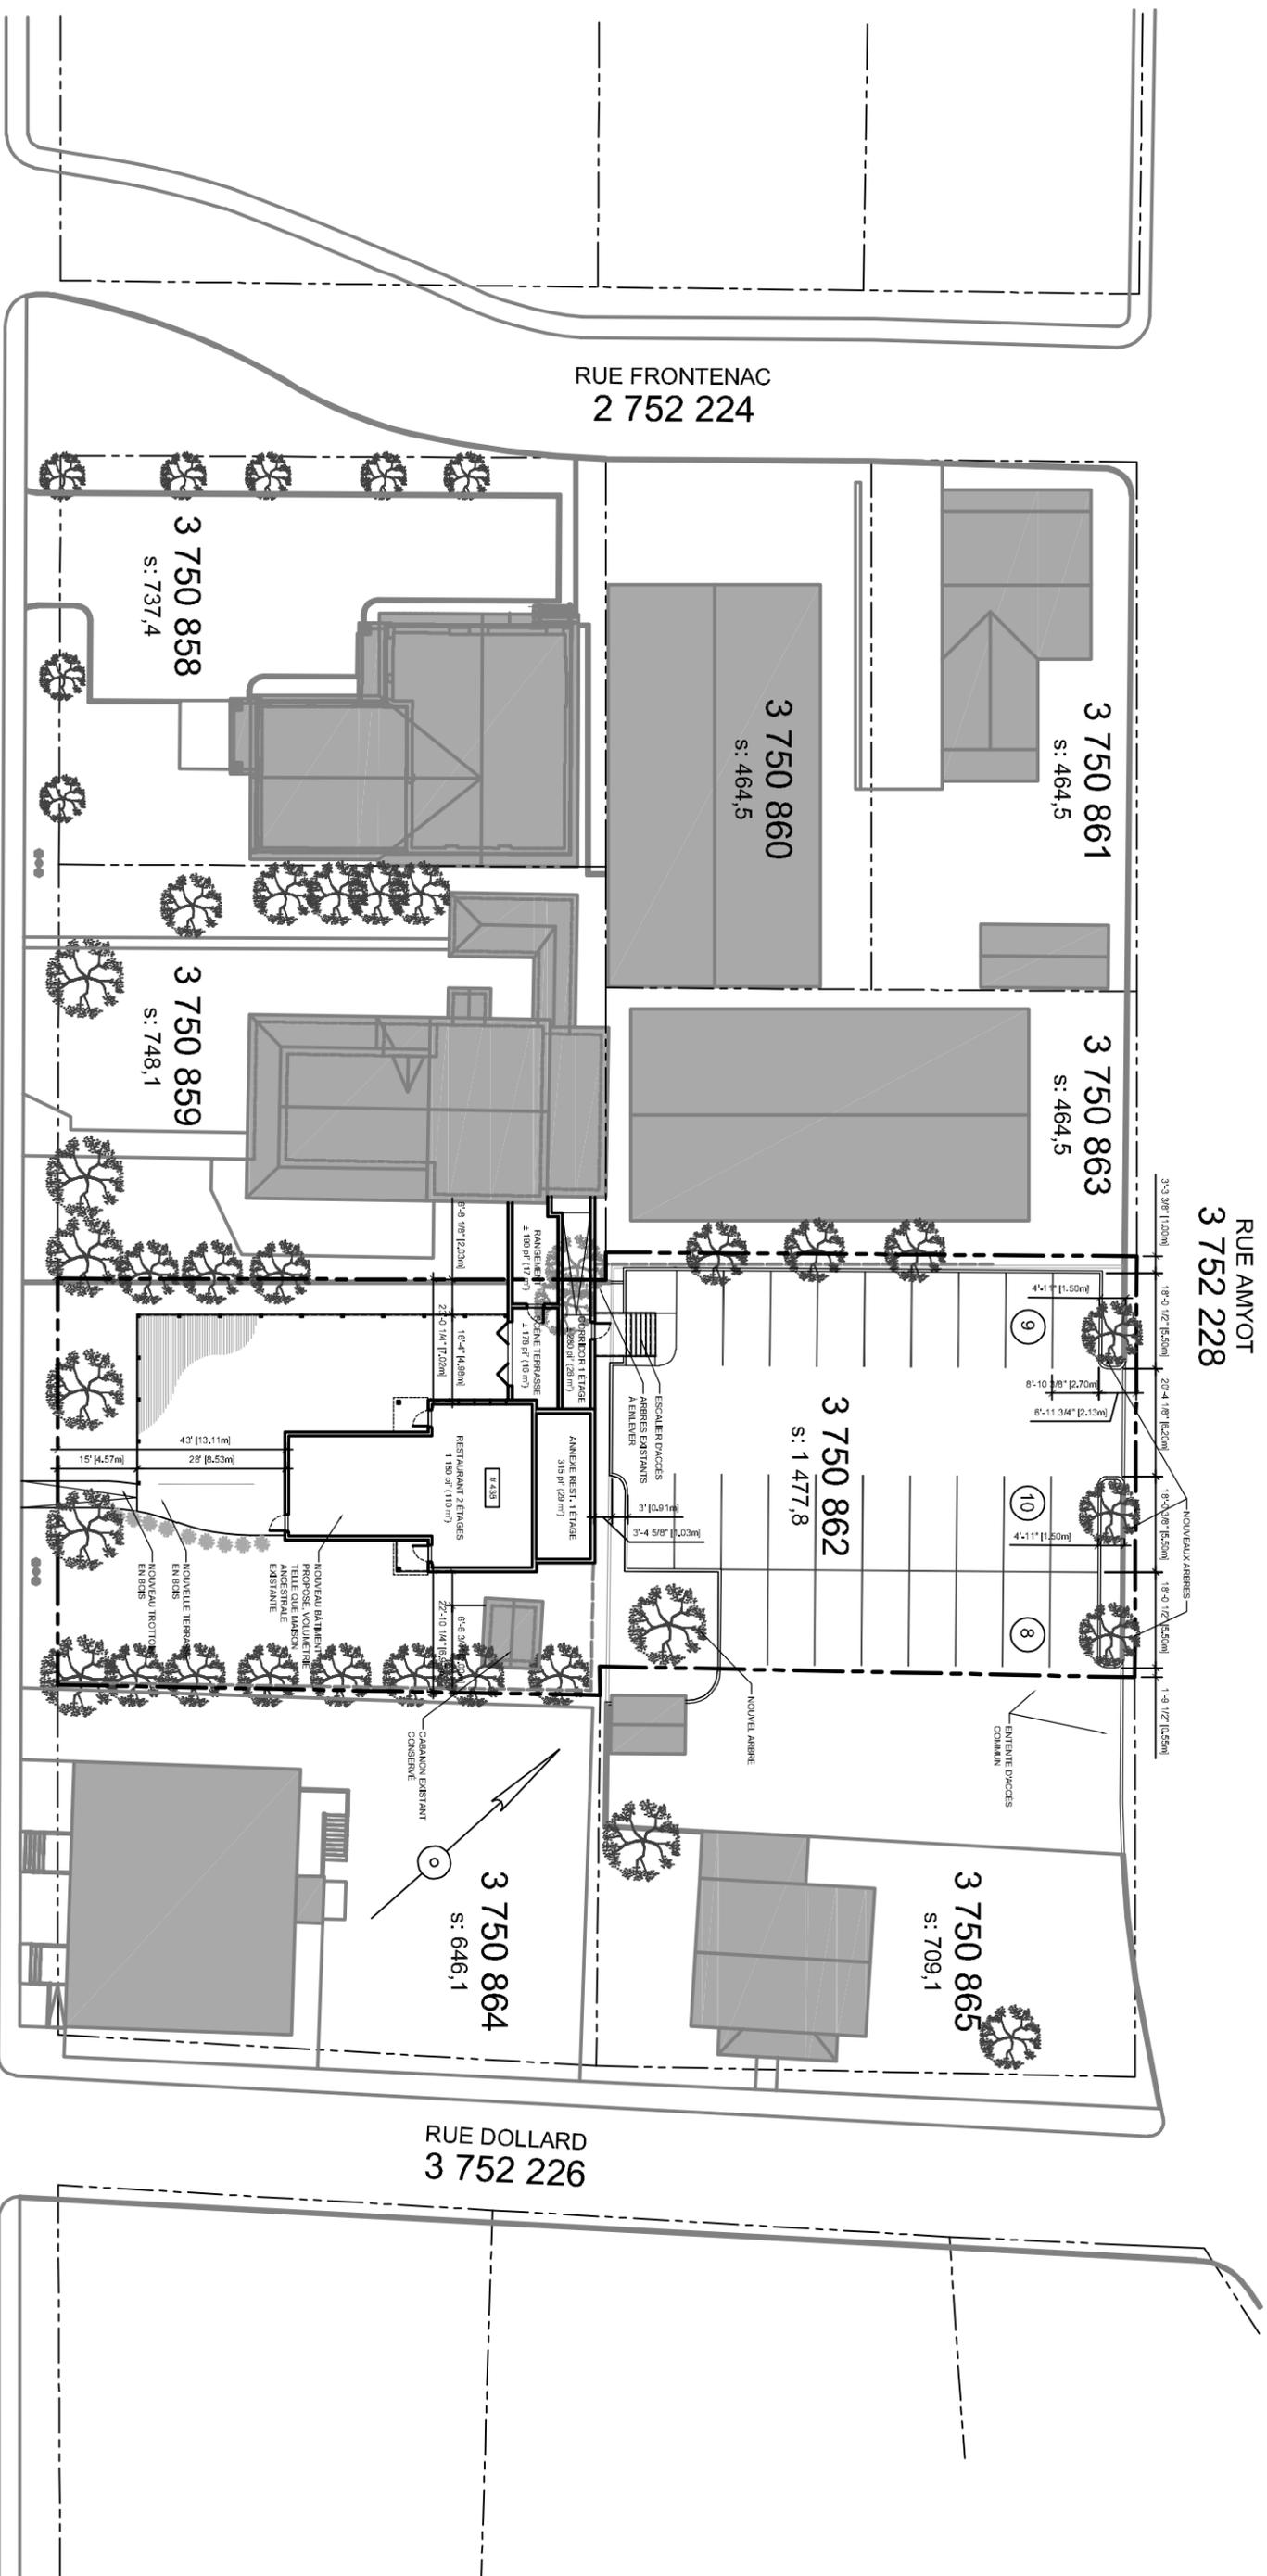
01
A100/A100
PLAN CONSTRUCTION NEUVE
IMPLANTATION SOMMAIRE
Echelle : 1/32=1'-0"

Dessin : **PLAN POUR PRÉSENTATION CCU IMPLANTATION SOMMAIRE**
 Date : 22 DÉCEMBRE 2021
 Echelle : INDICUÉE

Concernant l'implantation, nous avons déplacé le bâtiment au maximum vers la droite, le plus près du cabanon existant qui sera conservé à 2m, afin de créer une terrasse extérieure protégée. La terrasse a été aménagée du côté nord, entre les commerces, de façon à protéger du son les résidences unifamiliales avoisinantes du bruit lors des opérations. De plus, tous les arbres existants sont conservés et on bonifie la végétation et les aménagements paysagés. Une rénovation du stationnement existant sera effectuée.

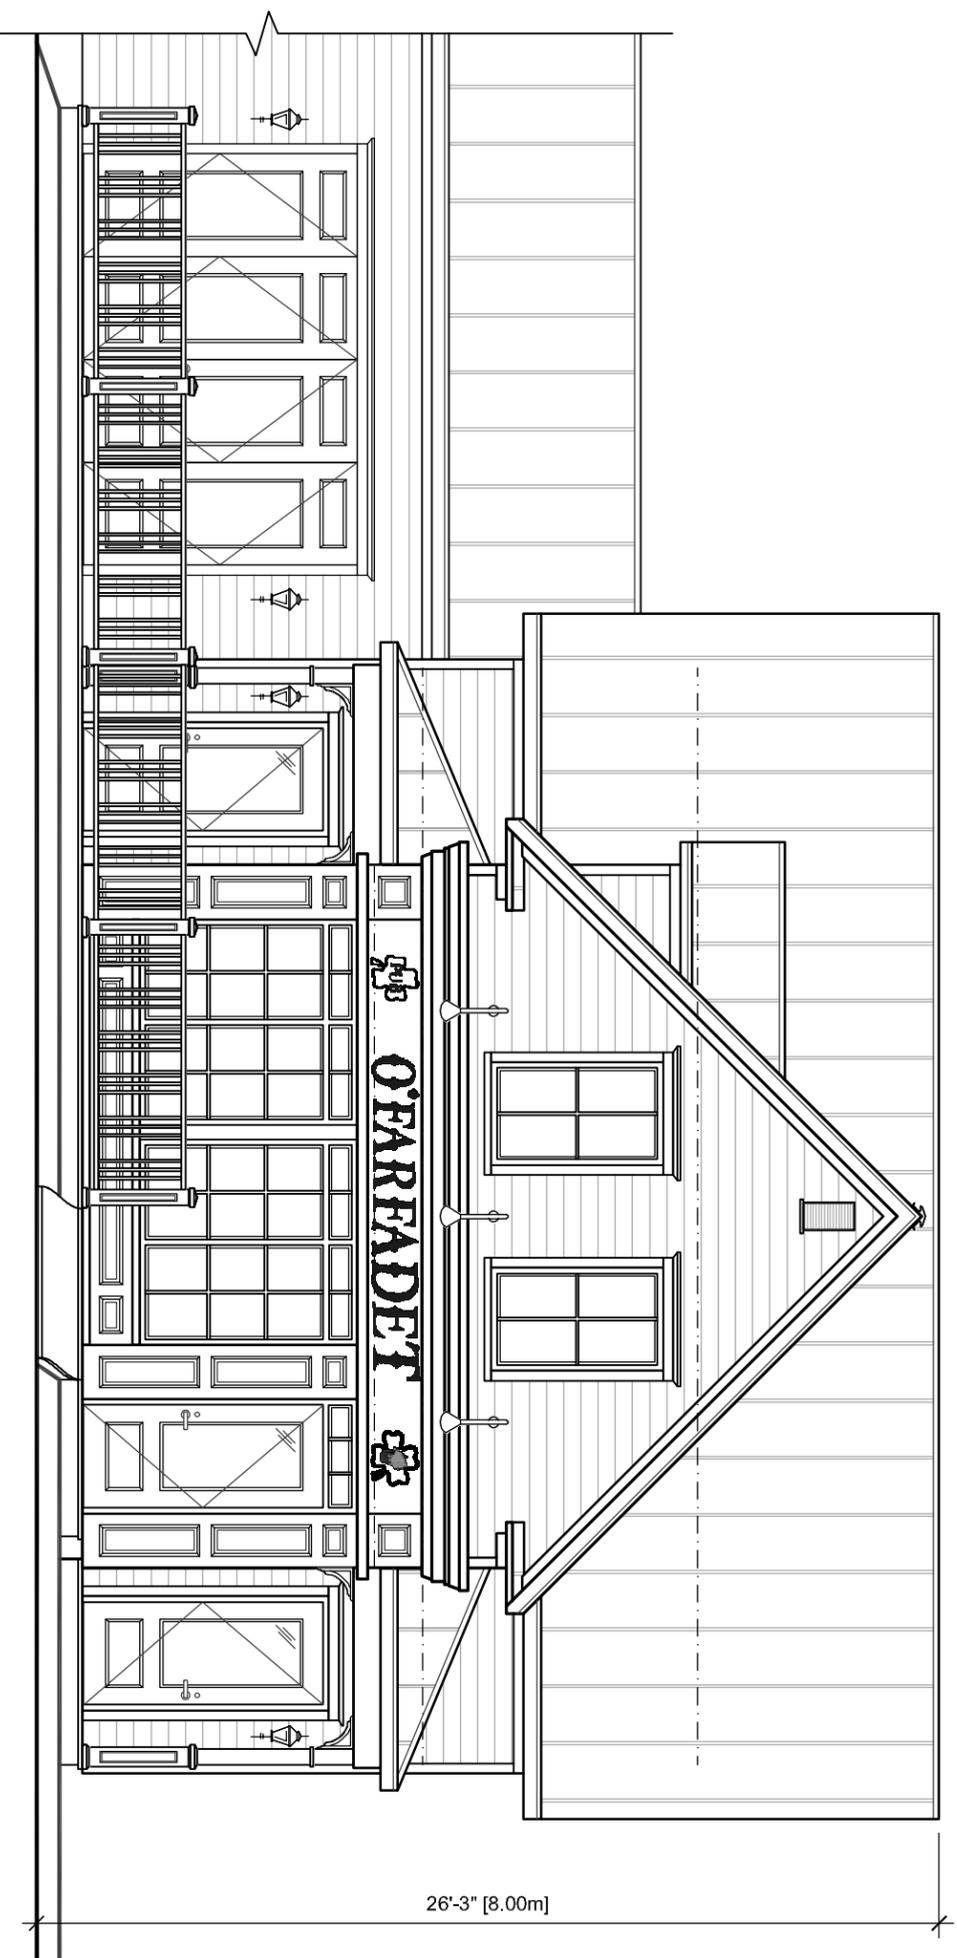
01
A200/A200

PLAN CONSTRUCTION NEUVE
ÉLEVATION PRINCIPALE (FAÇADE AVANT)
ECHELLE : 3/16"=1'-0"

Dessin :
**PLAN POUR PRÉSENTATION CCU
ÉLEVATION PRINCIPALE (FAÇADE AVANT)**

Pour ce faire, on ramènera des éléments de façon à faire ressortir le style d'époque, le plus possible, et des éléments décoratifs significatifs et représentatifs de la typologie présente. Les revêtements utilisés seront du bois de type Malbec. Les portes et fenêtres seront en bois teint. L'ajout de marquises et caissons en bois travaillés donneront un caractère patrimonial ainsi qu'une identité propre au bâtiment. Évidemment, vu la vocation de pub irlandais, certaines caractéristiques compatibles de ce type de bâtiment seront intégrées à la conception du bâtiment, notamment les barroldins dans les fenêtres. Le choix de couleurs sera présenté ultérieurement.

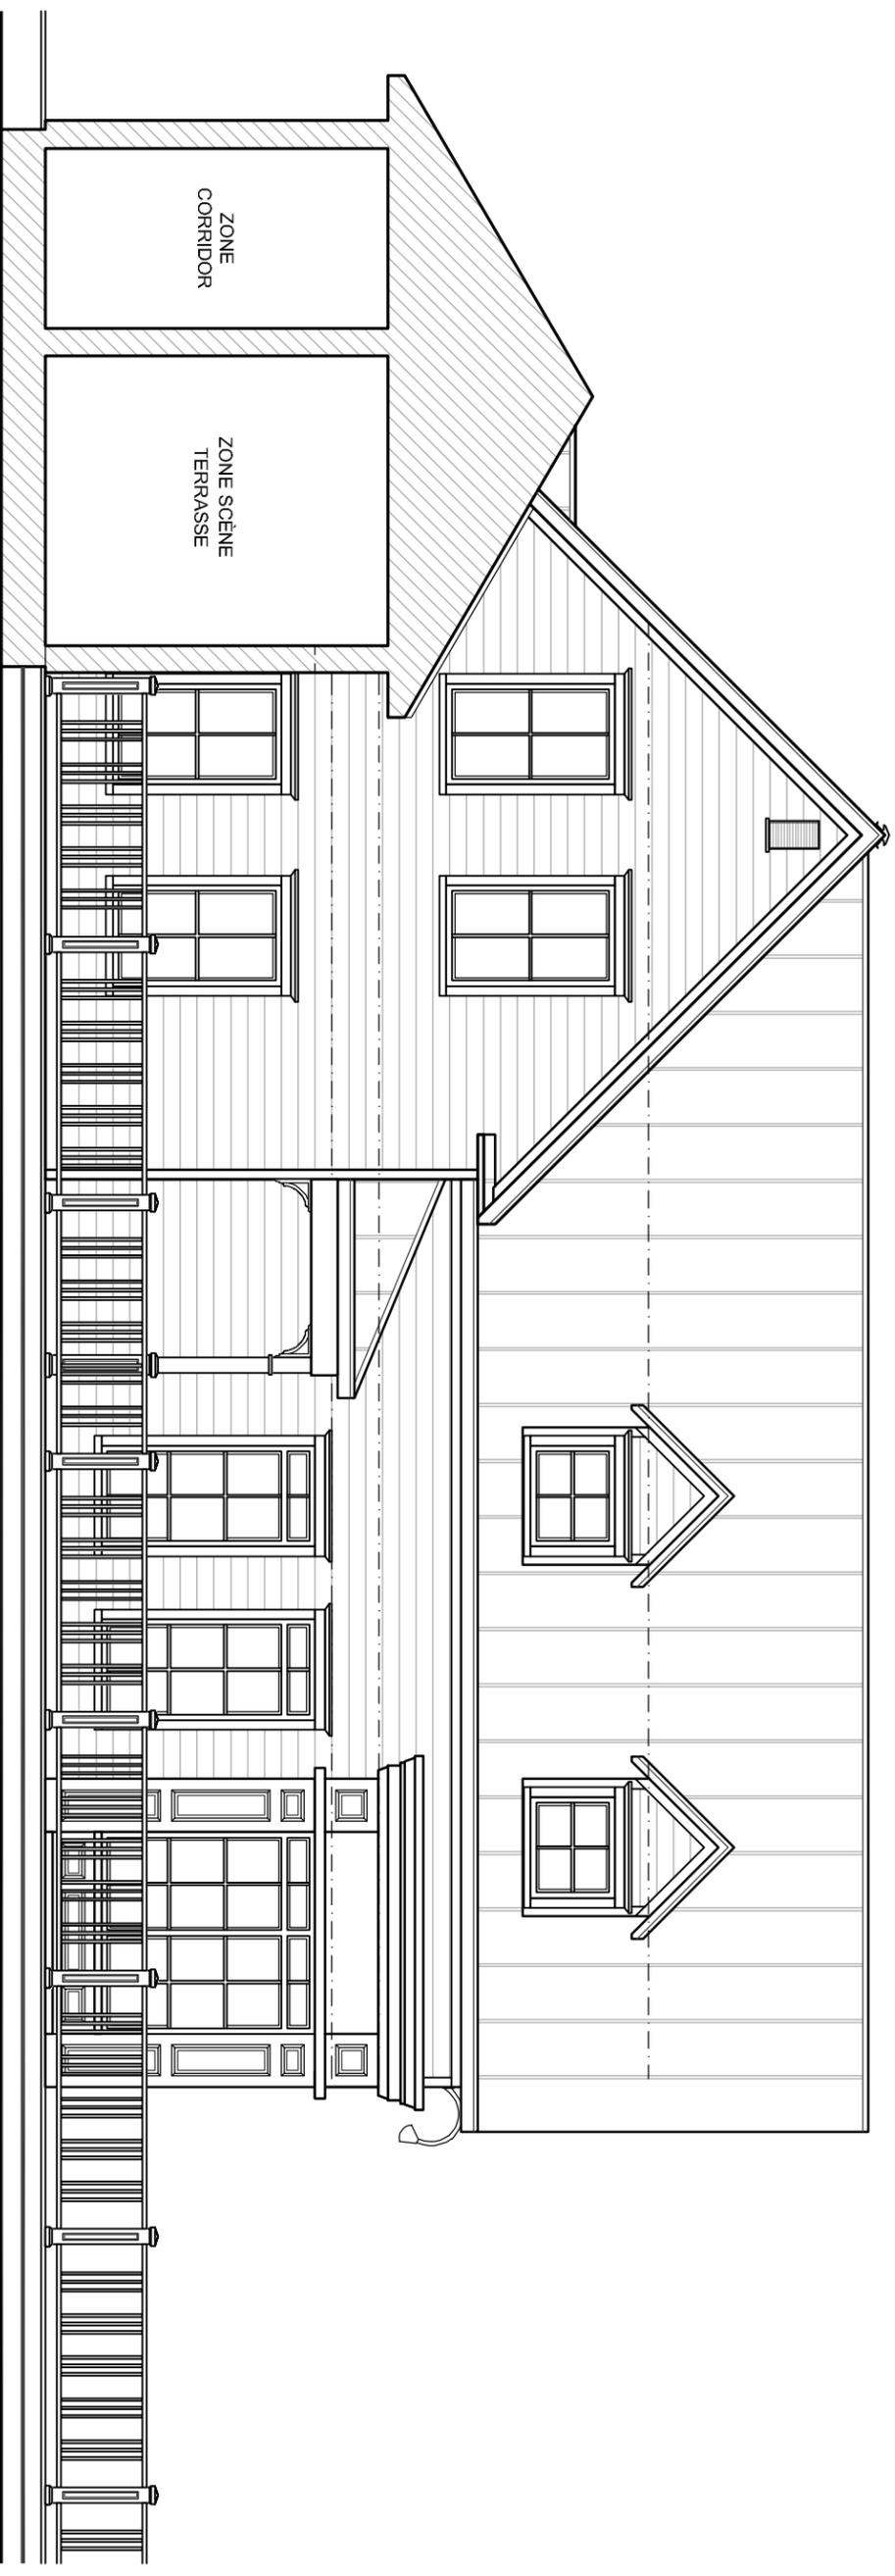
01
A201 | A201
PLAN CONSTRUCTION NEUVE
ÉLEVATION GAUCHE
Echelle : 3/16"=1'-0"

Dessin :
**PLAN POUR PRÉSENTATION CCU
ÉLEVATION GAUCHE**

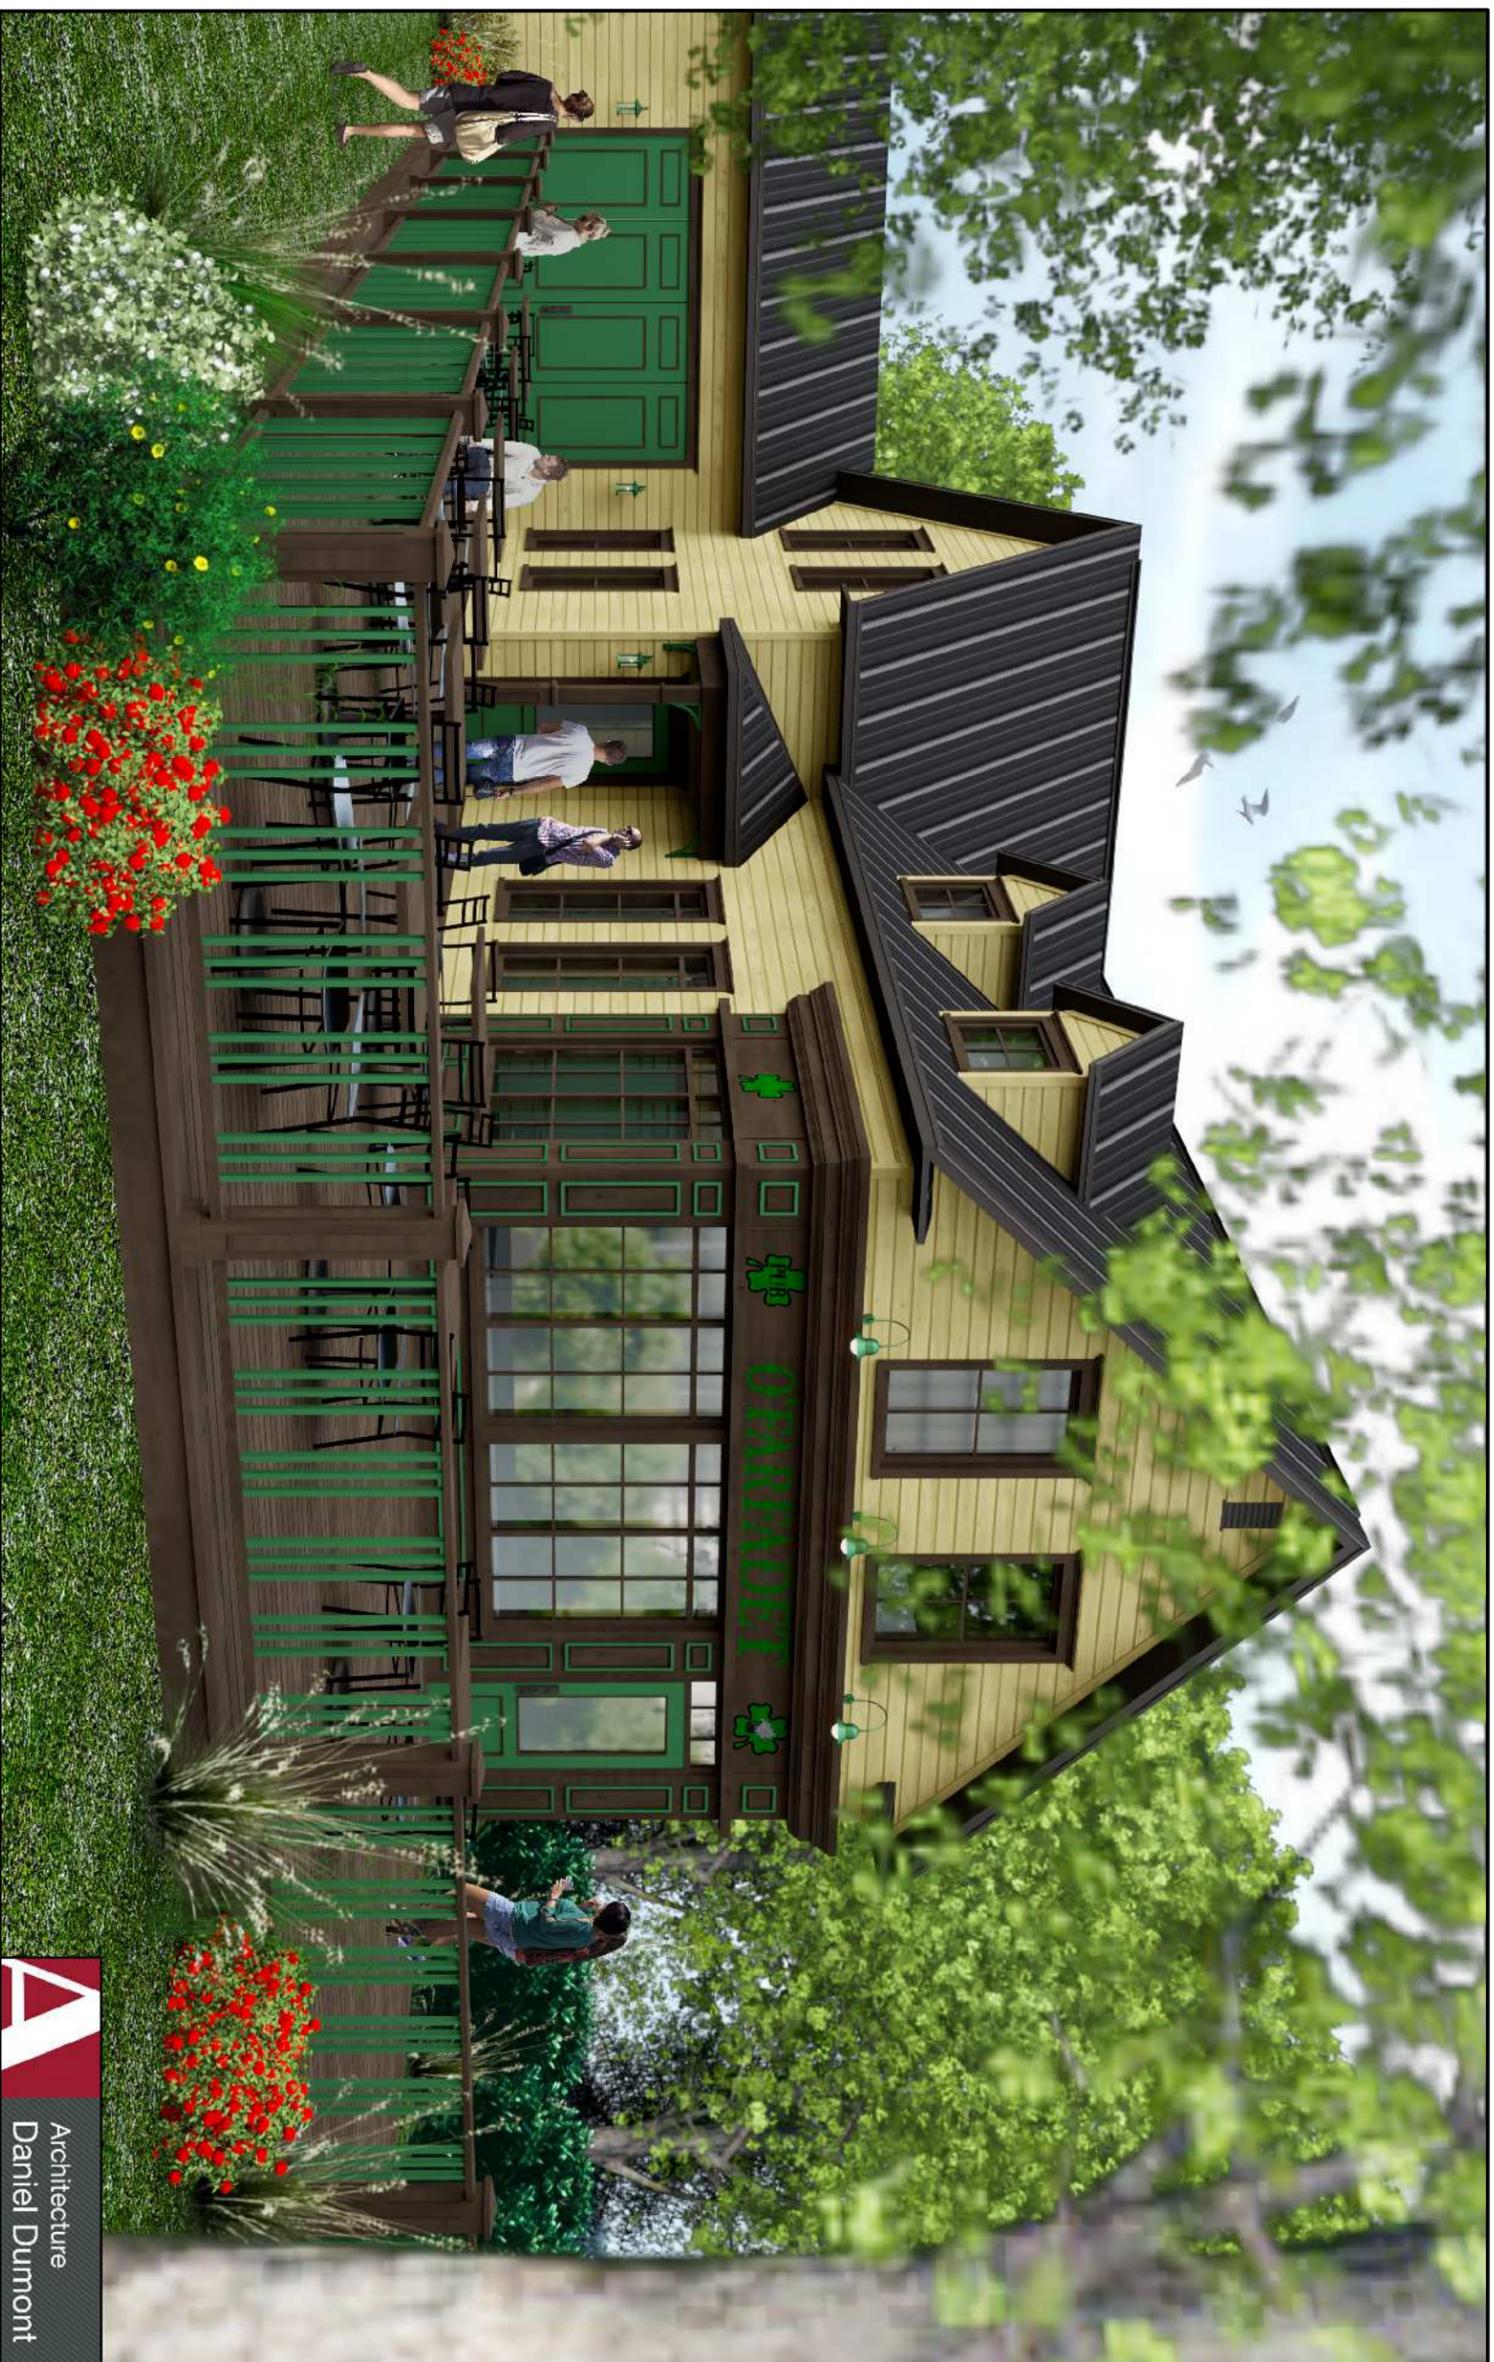
01
PLAN CONSTRUCTION NEUVE
RENDU 3D
Echelle : 3/16=1'-0"
